**KONFERENCE PRO MLADÉ VĚDCE A  
DOKTORANDY II,  
NA TÉMA: POHYB**

**Rizika spjatá s kolapsem a pádem  
skleněných stavebních prvků**

**Praha, 31.10.2019**

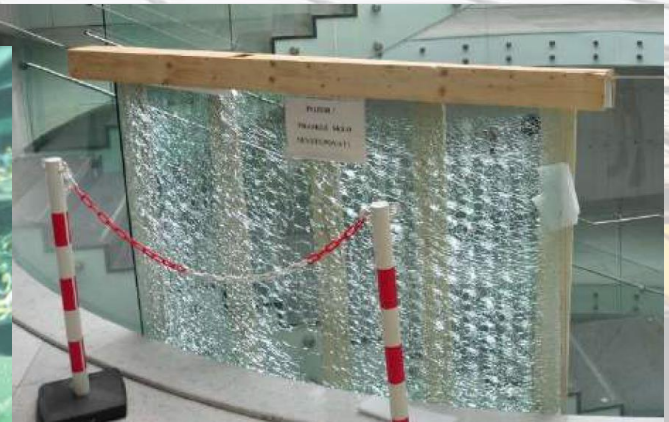
- Kolaps z důvodu vnějšího namáhání (float, VSG, ESG)
  - Silový impuls
  - Dynamický impuls
  - Zatížení klimatem (především tepelný šok)
- Kolaps z důvodu vnitřního namáhání (VSG<sup>(1)</sup>, ESG)
  - Inkluze sulfidu nikelnatého
  - Poškození hran a nerovnoměrné pnutí

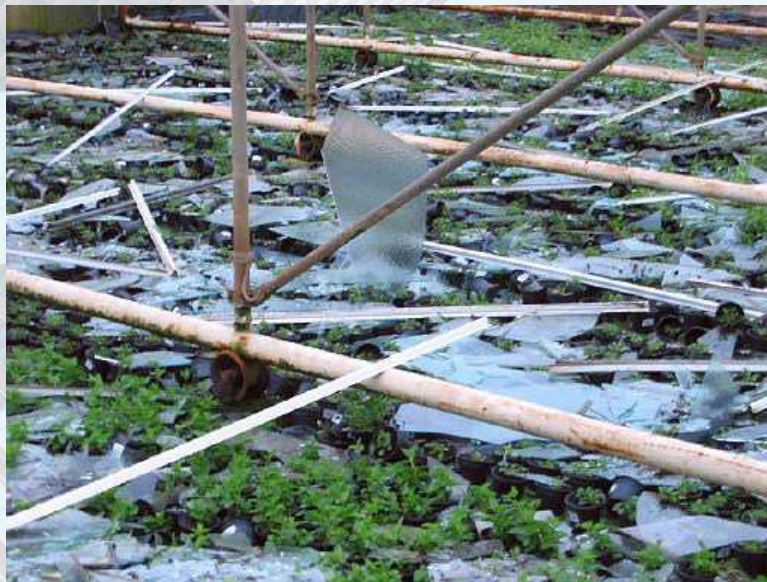
- Float – ostré šavlovité střepy
- VSG – v případě proříznutí fólie padá celá tabule <sup>(2)</sup>
- ESG HST – malé „bezpečné“ úlomky mohou být docela velké
